Ekspertyza techniczna dotycząca pęknięć na ścianach zewnętrznych budynku
mieszkalnego wielorodzinnego przy ul. Emilii Plater 43 w Suwałkach

Obiekt:	Budynek mieszkalny wielorodzinny
Adres:	Ul. Emilii Plater 43 16-400 Suwałki Dz. Nr geod. 11713
Projektant:	Mgr inż. Łukasz Szutkiewicz upr. bud. Nr MAZ/0418/PWBKb/17 <i>mgr inż. Łukasz Szutkiewicz</i> Uprawnienia budowlane do projektowania i kierowania robotami budowlanymi w specjalności konstrukcyjno-budowlanej bez ograniczeń nr ewid. MAZ/BO/0518/17 nr upr. bud. MAZ/0418/PWBKb/17 <i>SutL</i>

Suwałki 16.05.2019r.

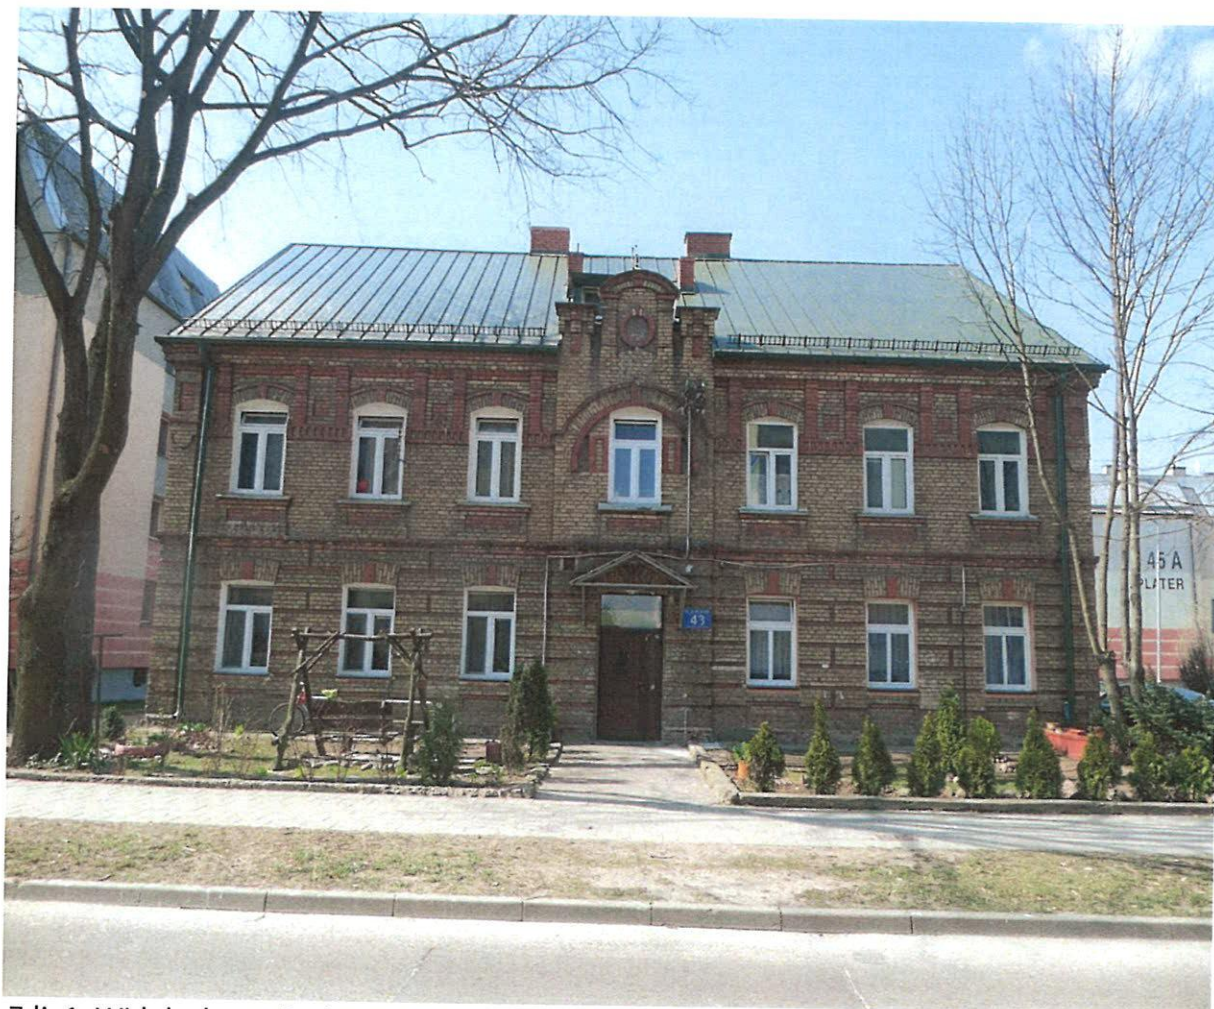
Zdj. 1. Widok elewacji od strony ulicy Emilii Plater

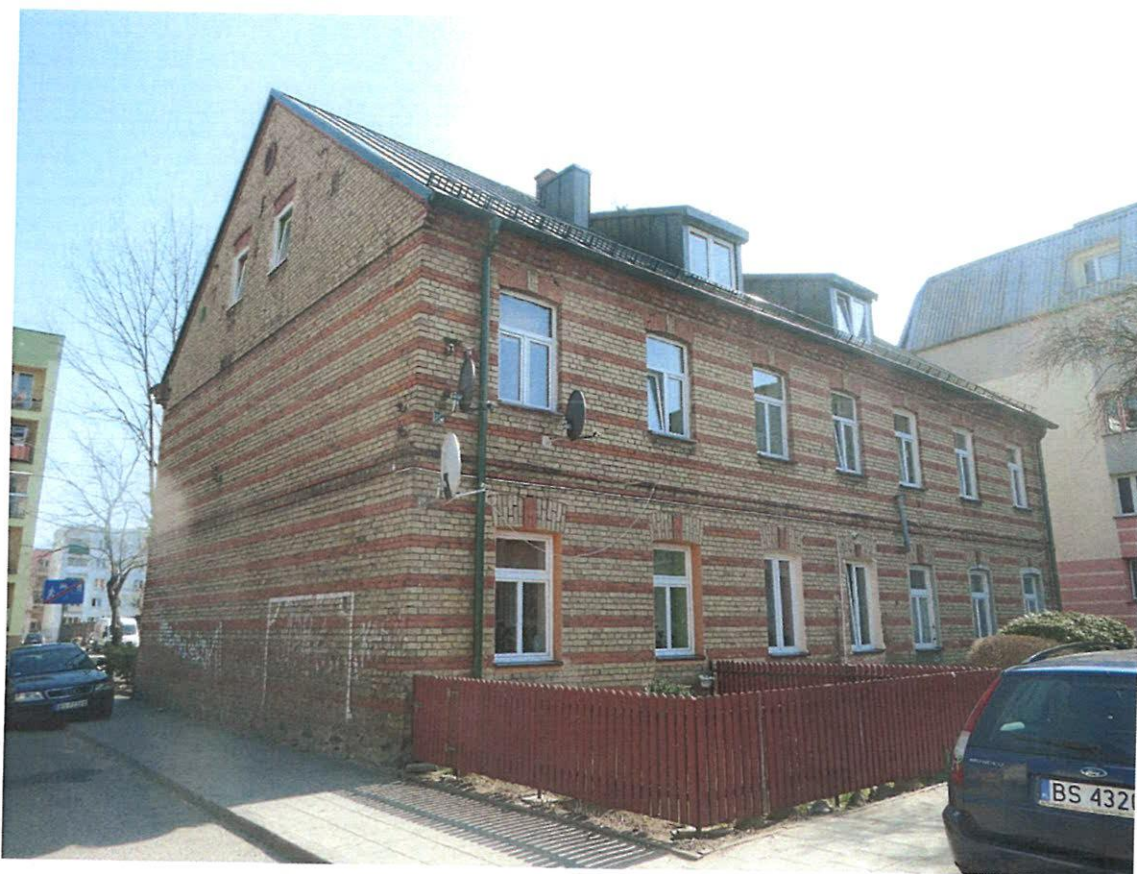
Zdj. 2. Widok elewacji tylnej oraz jednej ściany szczytowej budynku

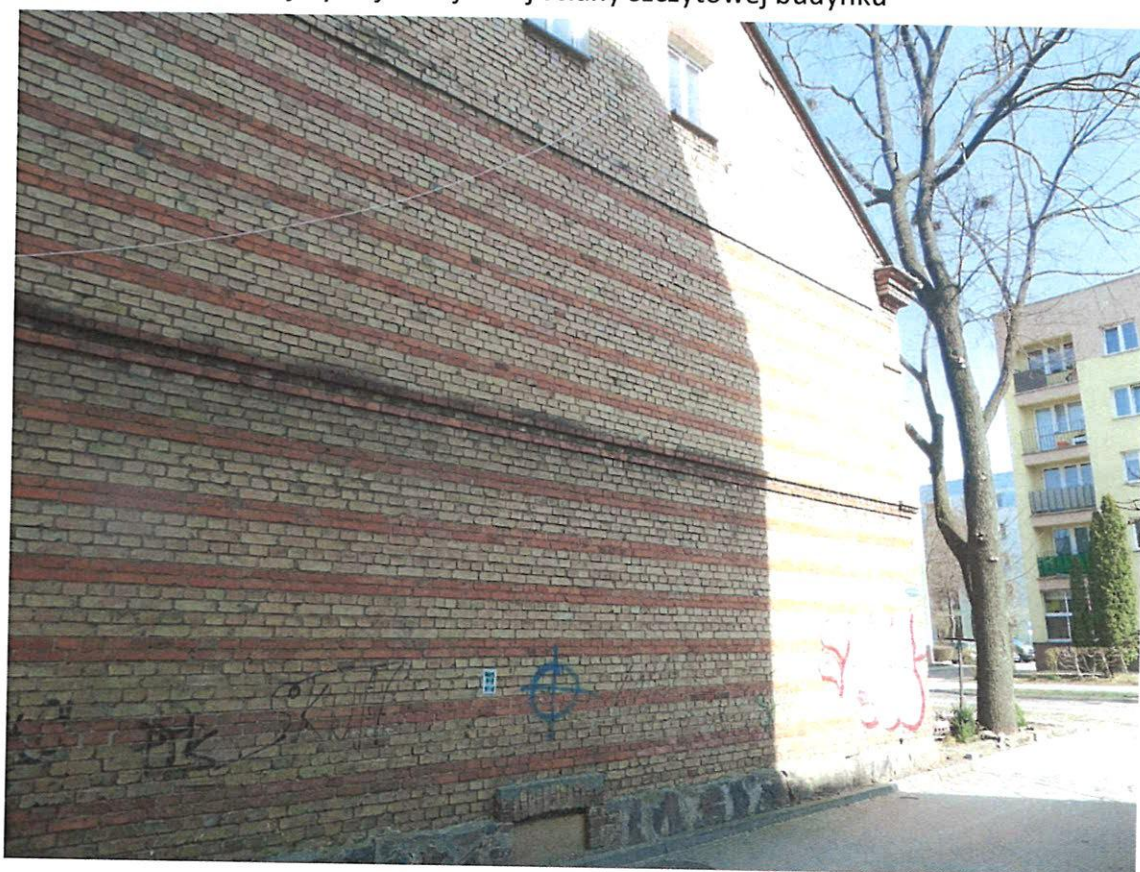
Zdj. 3. Widok elewacji drugiej ściany szczytowej budynku

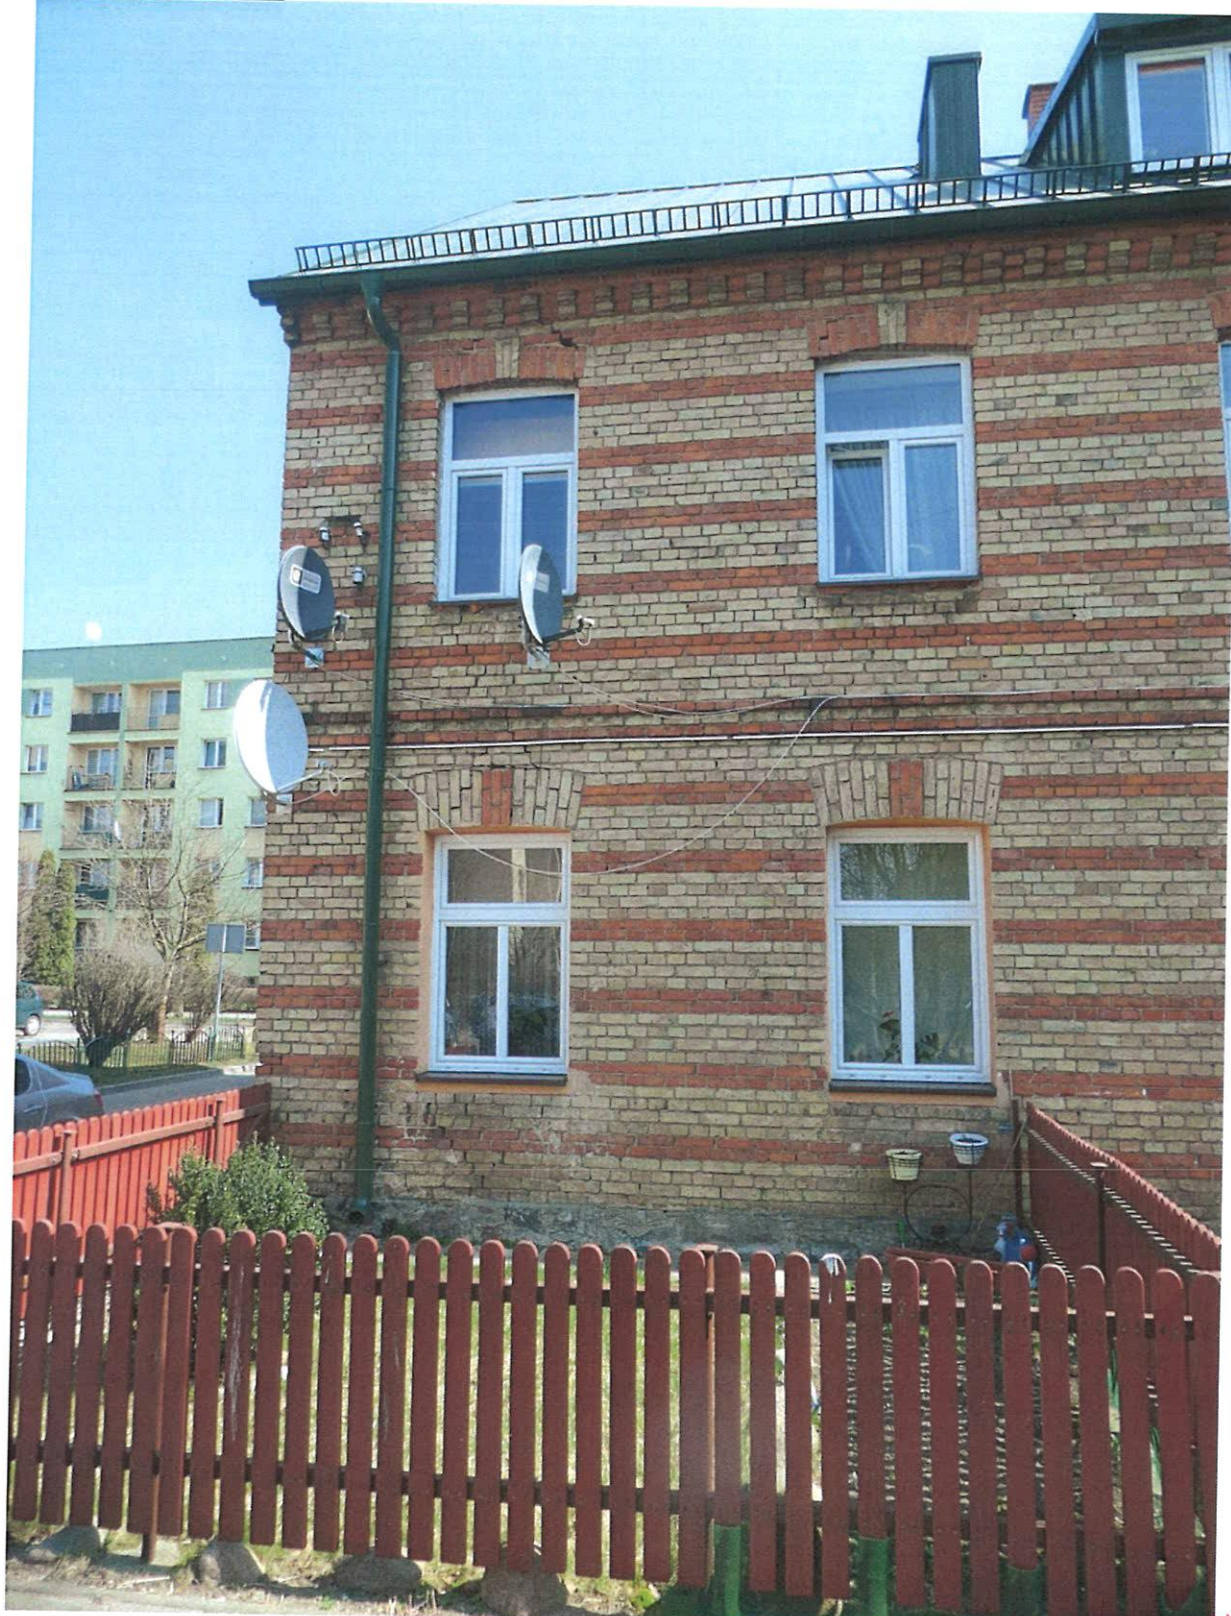
Zdj. 4. Widok elewacji tylnej budynku, okna od strony północnej.

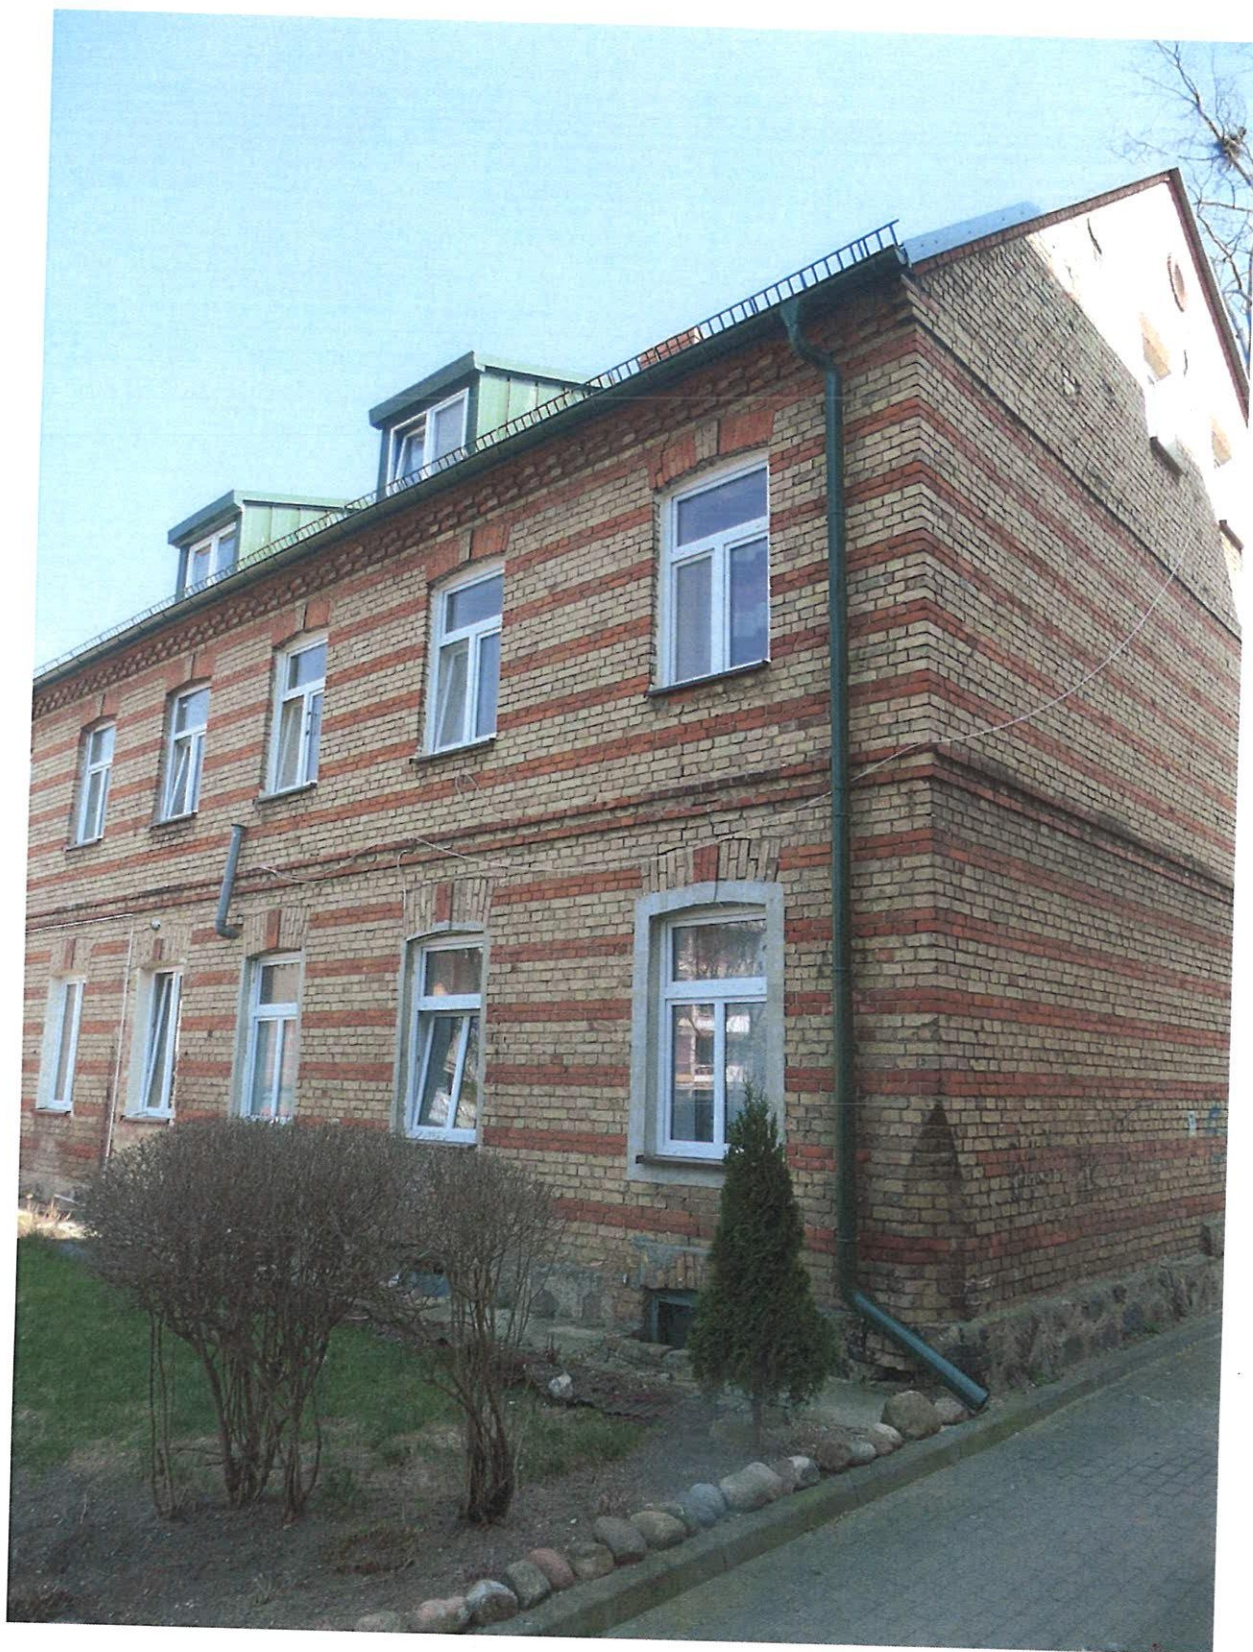
Zdj. 5. Widok elewacji tylnej budynku, okna od strony południowej.

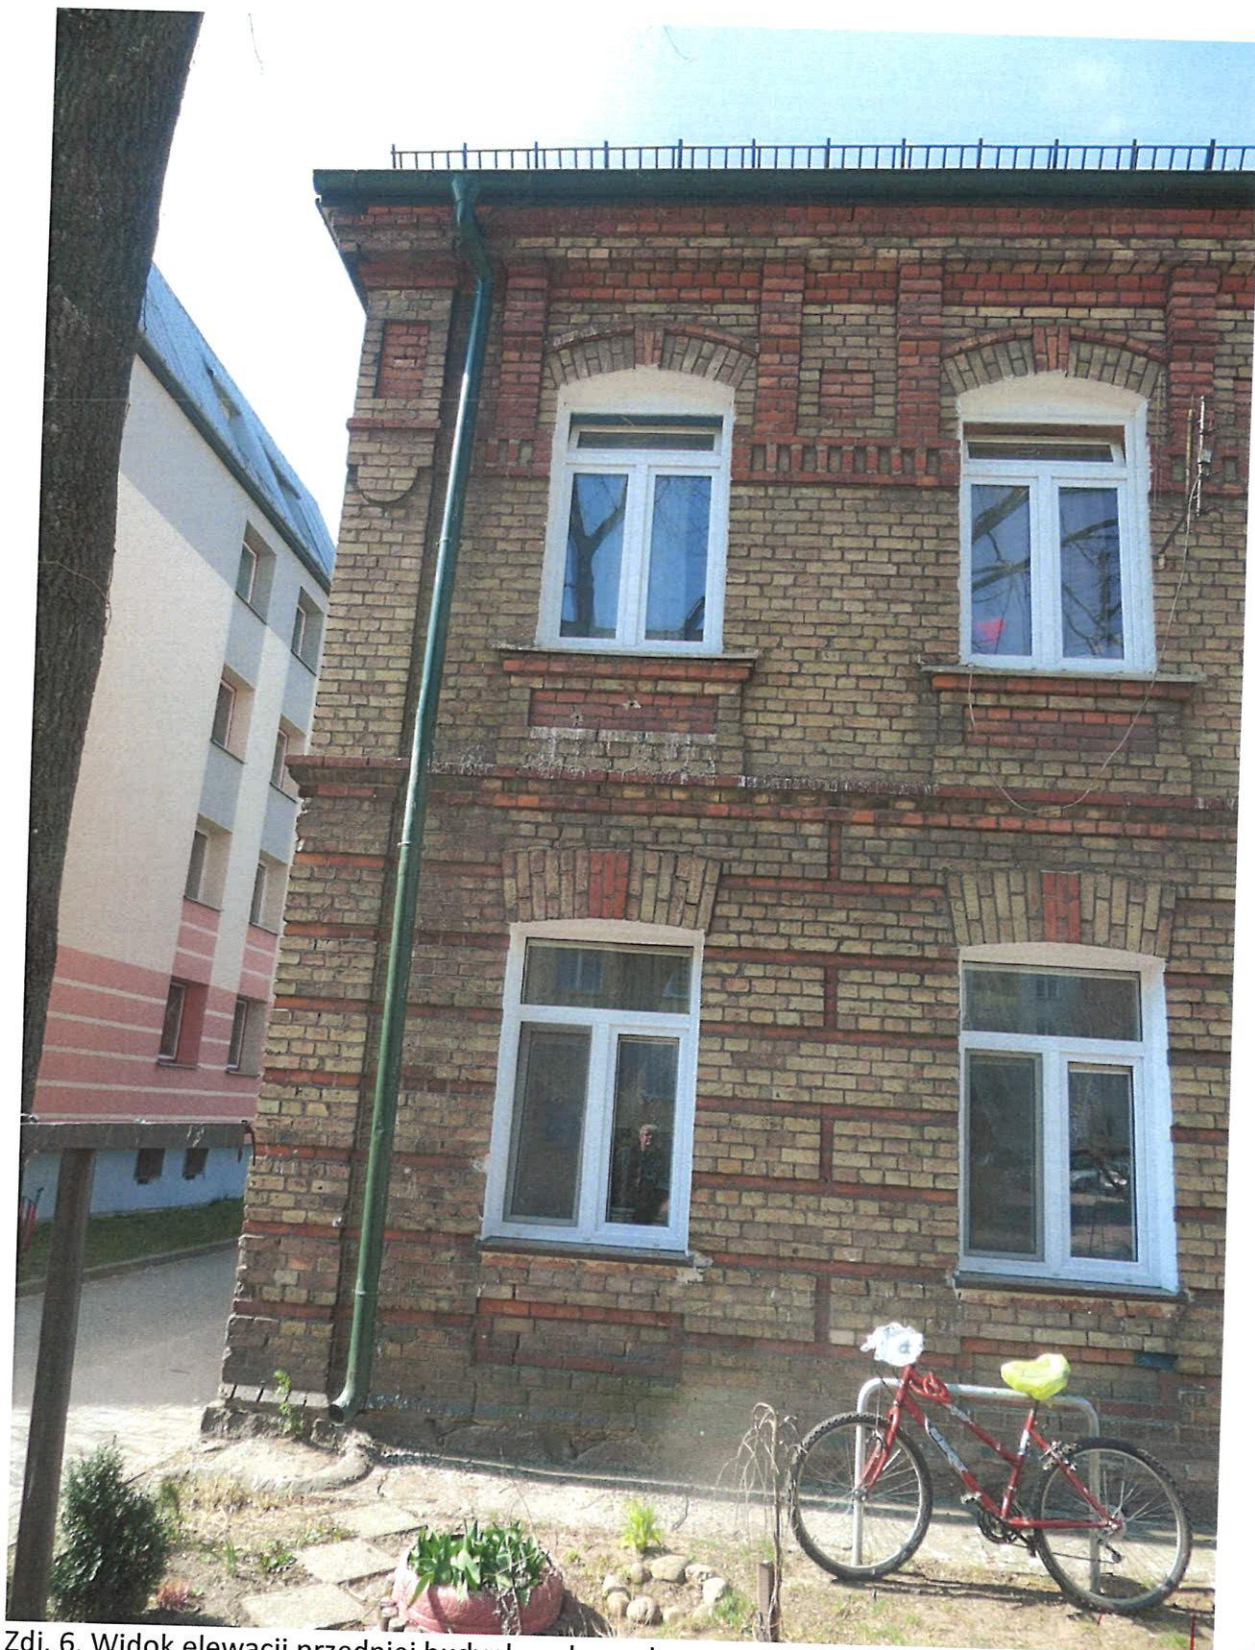
Zdj. 6. Widok elewacji przedniej budynku, okna od strony południowej.

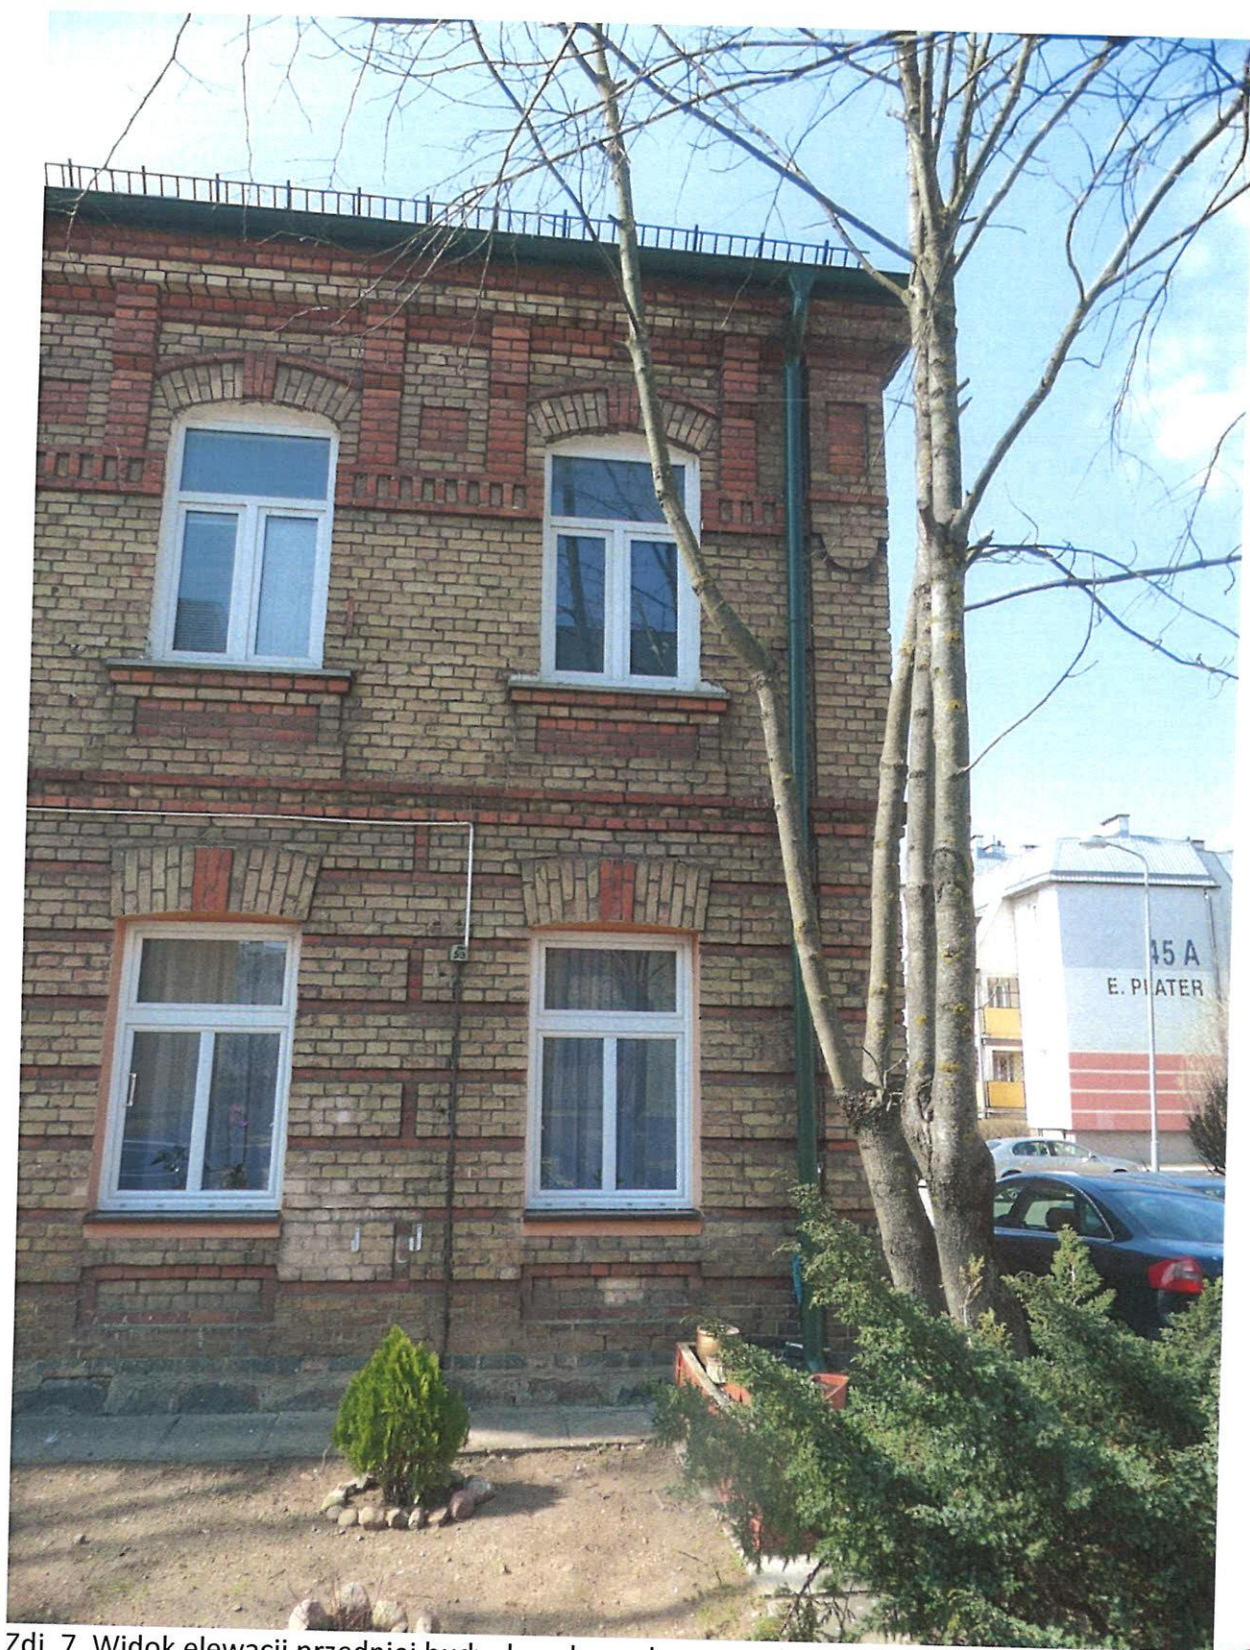
Zdj. 7. Widok elewacji przedniej budynku, okna od strony północnej.

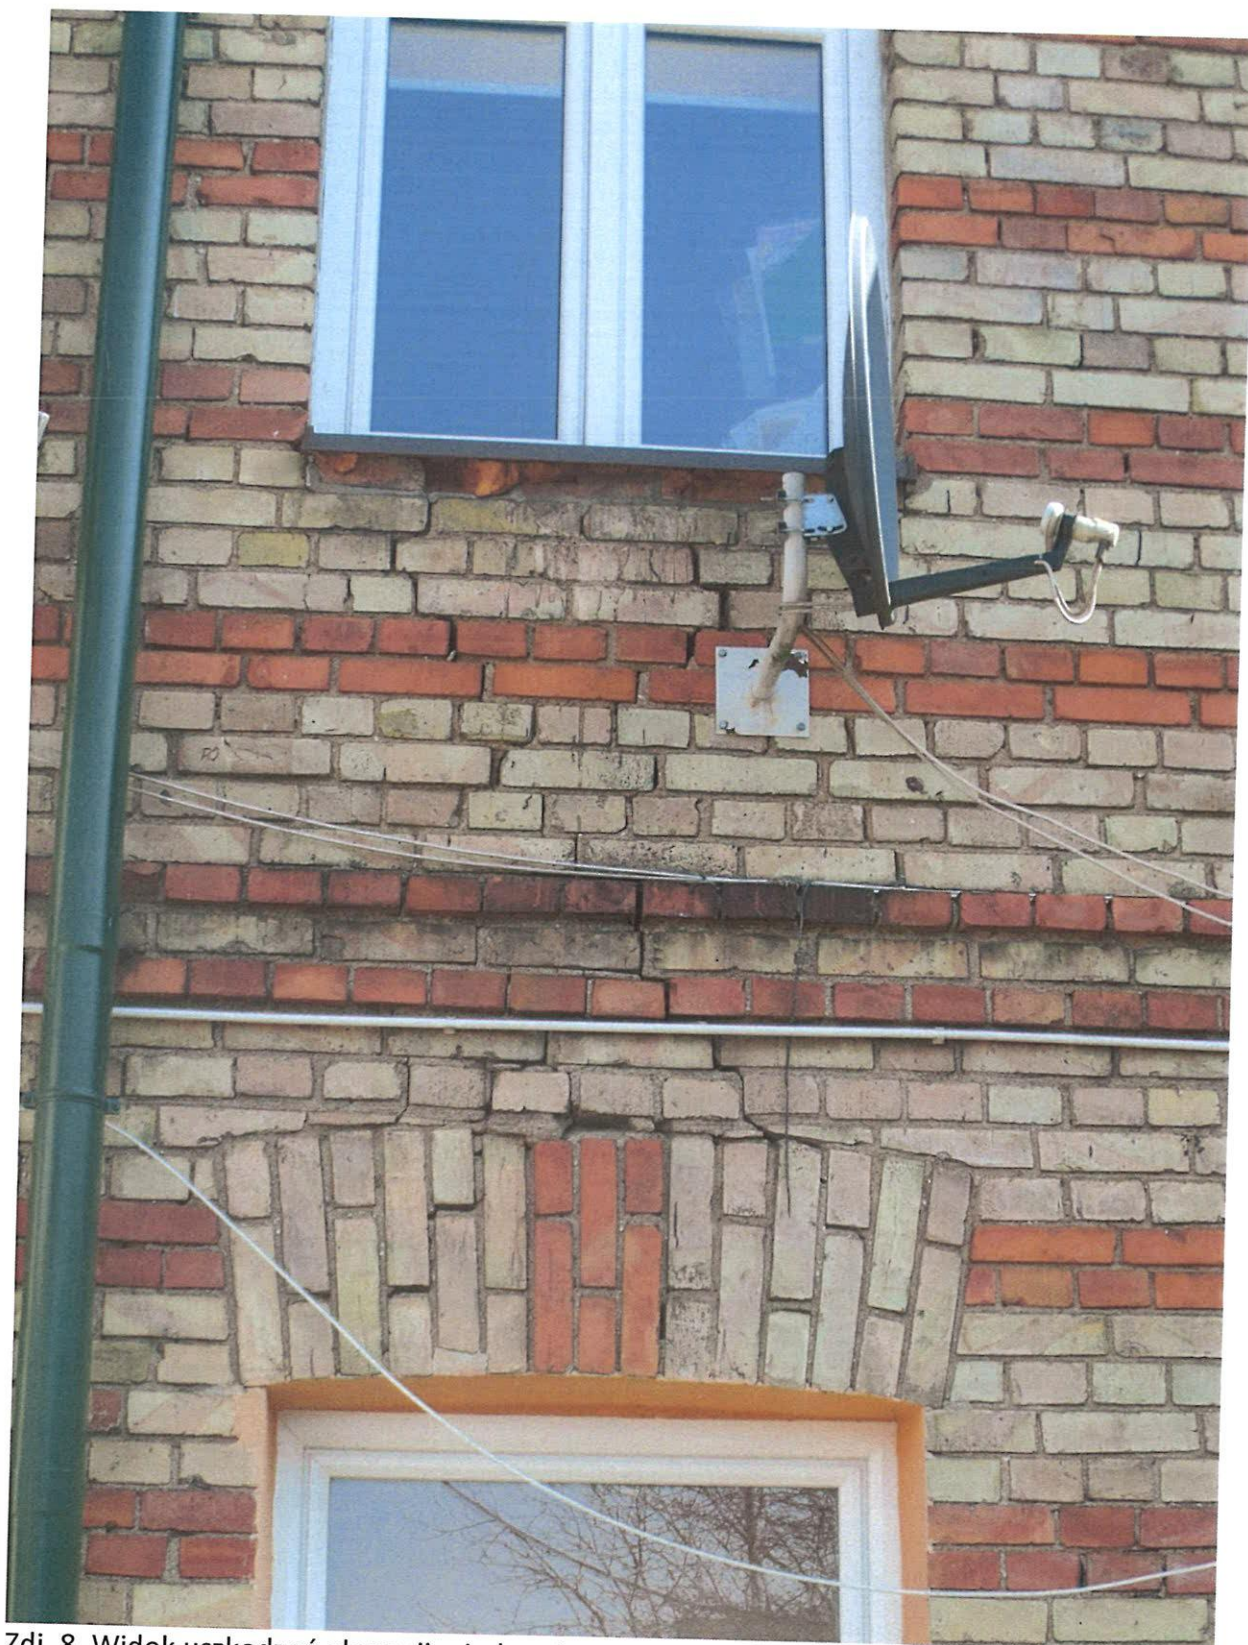
Uszkodzenia elewacji mają charakter pęknięć w spoinach potwierdzający tezę iż materiał elewacji nie został w żaden sposób związany z materią ścian konstrukcyjnych. Fakt nie powiększania się uszkodzeń potwierdza stabilność konstrukcji budynku (dokładniej fundamenty najpewniej kamienne oraz ściany piwnicy).

Zdj. 8. Widok uszkodzeń elewacji między pierwszymi oknami na elewacji tylnej od strony północnej

Naprawa uszkodzeń elewacji będzie się sprowadzać do rozebrania uszkodzonych elementów elewacji oraz przemurowaniu ich wraz z połączeniem cegieł elewacyjnych z istniejącą konstrukcją ścian nośnych budynku.

- ścianę elewacyjną rozebrać na szerokość otworu okiennego pozostawiając strzępia nierozbieranej części ściany. Zakres wysokości rozbieranego odcinka należy dostosować do rozległości uszkodzeń w danym miejscu elewacji.

- odcinek rozebrany należy przemurować zachowaną z rozbiórki cegłą lub identyczną do oryginalnej zachowując pierwotnego wzór (żłobienia oraz kolor) na elewacji. W co drugą spoinę należy wpuścić kotwy spiralne M8 w sposób następujący, jeden koniec należy zakotwić w strzępie istniejącej ściany a drugi wkleić w istniejącą ścianę konstrukcyjną za pomocą zaprawy do iniekcji odpowiedniej do używania z elementami murowanymi (min 10 cm zakotwienia w ścianie).

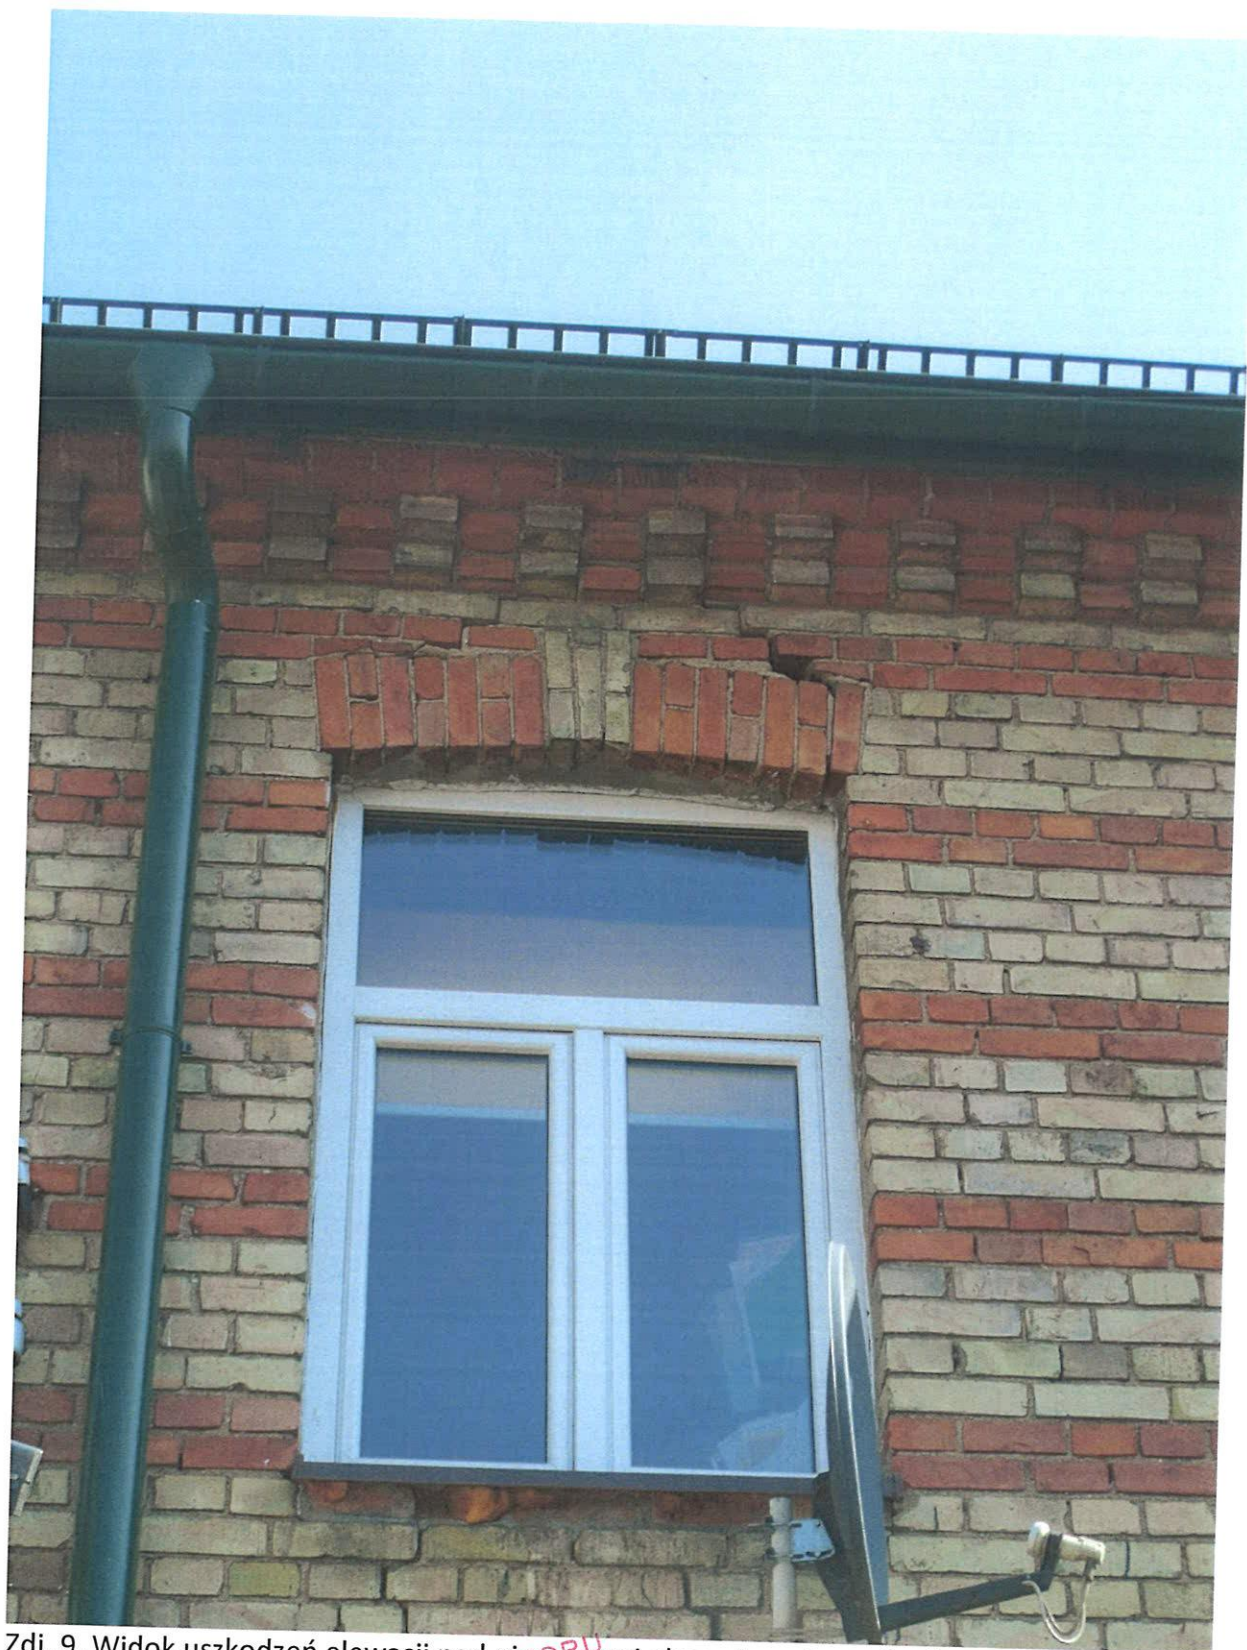
Zdj. 9. Widok uszkodzeń elewacji nad pierwszymi oknami na elewacji tylnej od strony północnej

Nadproża łukowe należy naprawić w sposób następujący:

- szalunek podłożyć pod nadproże zgodnie z jego łukiem użyć min 3 stempli na całą rozpiętość nadproża.

- rozebrać nadproże w sposób najmniej inwazyjny dla cegieł aby możliwe było ich powtórne użycie.

- przemurować nadproże zgodnie z wyglądem oraz łukiem oryginalnego elementu, w spoinie łączącej nadproże z elewacją powyżej nadproża użyć kotwy spiralnej M8 zakotwionej w cegłach bocznych (długość zakotwienia zgodnie z zaleceniami producenta kotew).

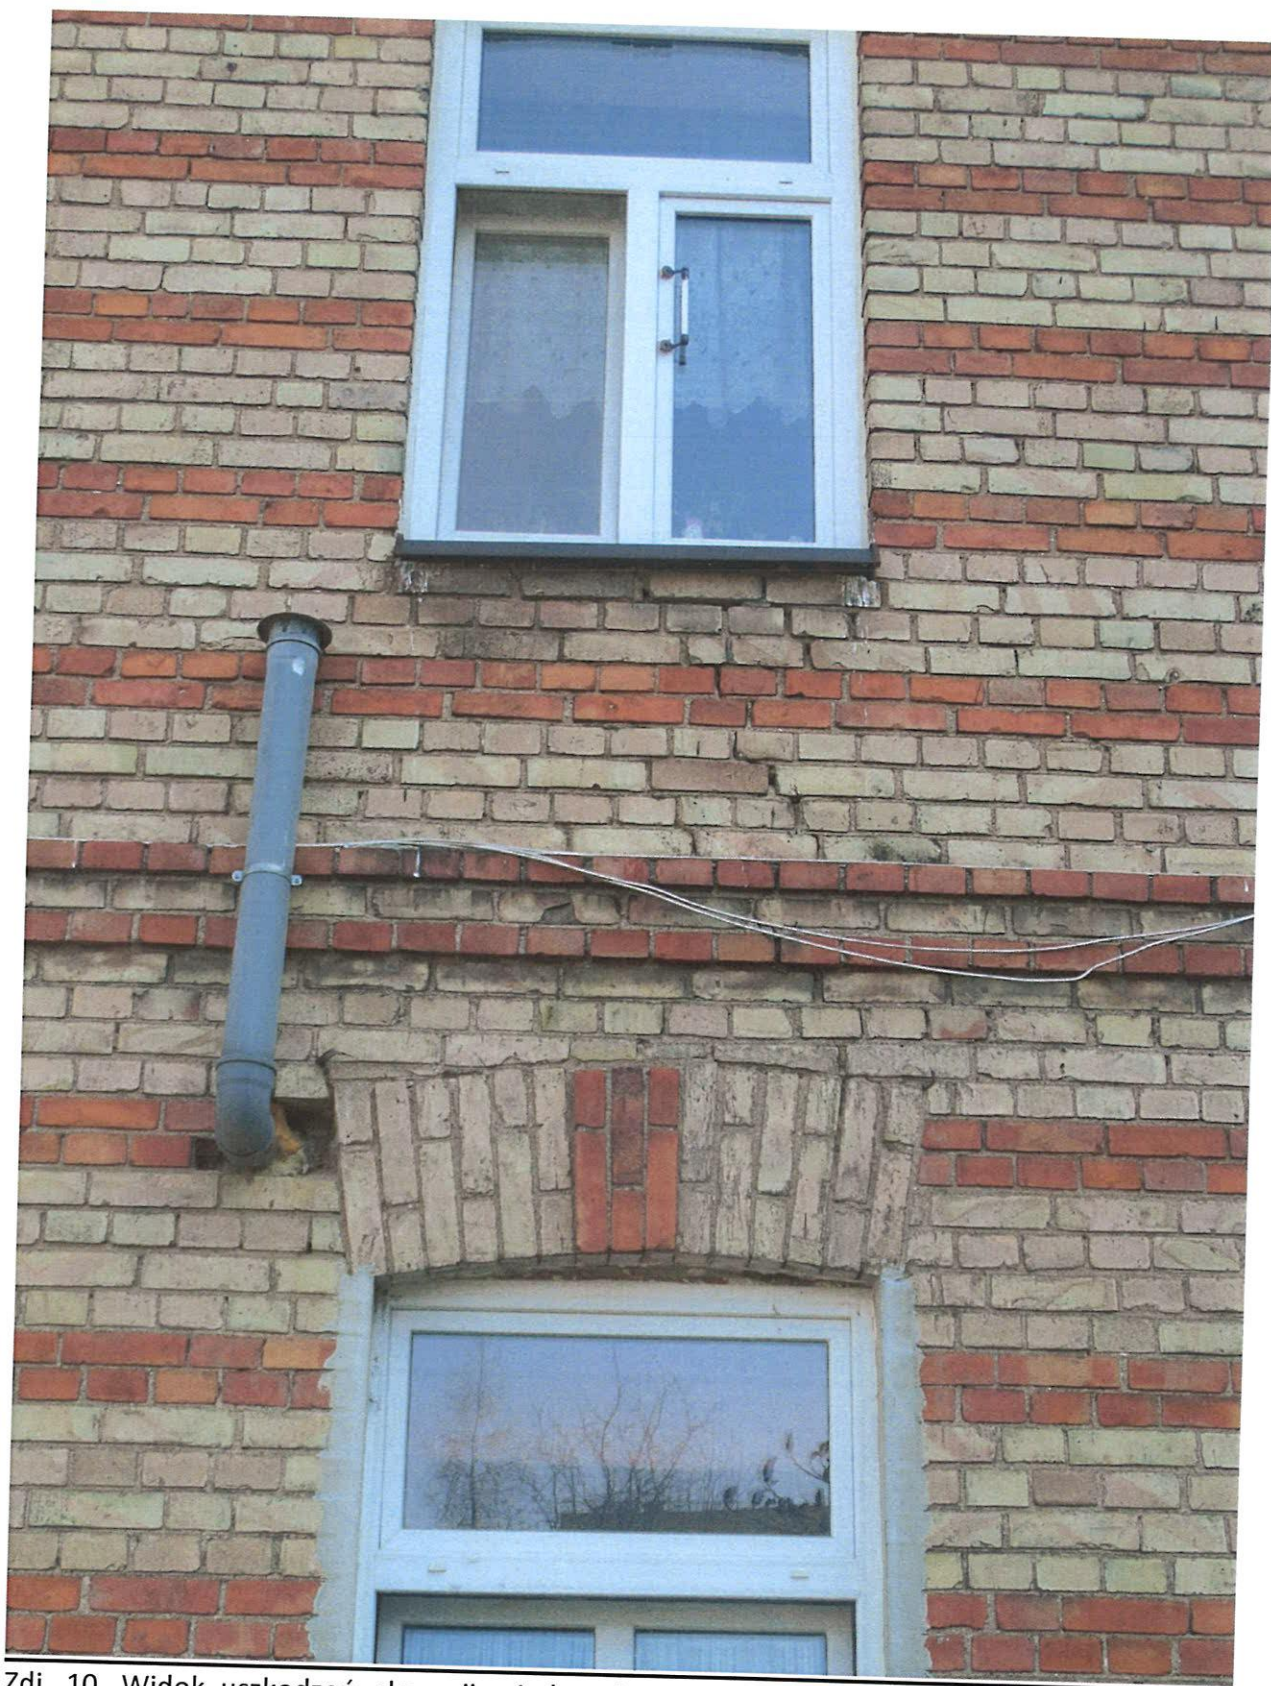
Zdj. 10. Widok uszkodzeń elewacji między piątymi oknami na elewacji tylnej od strony północnej zachodowej

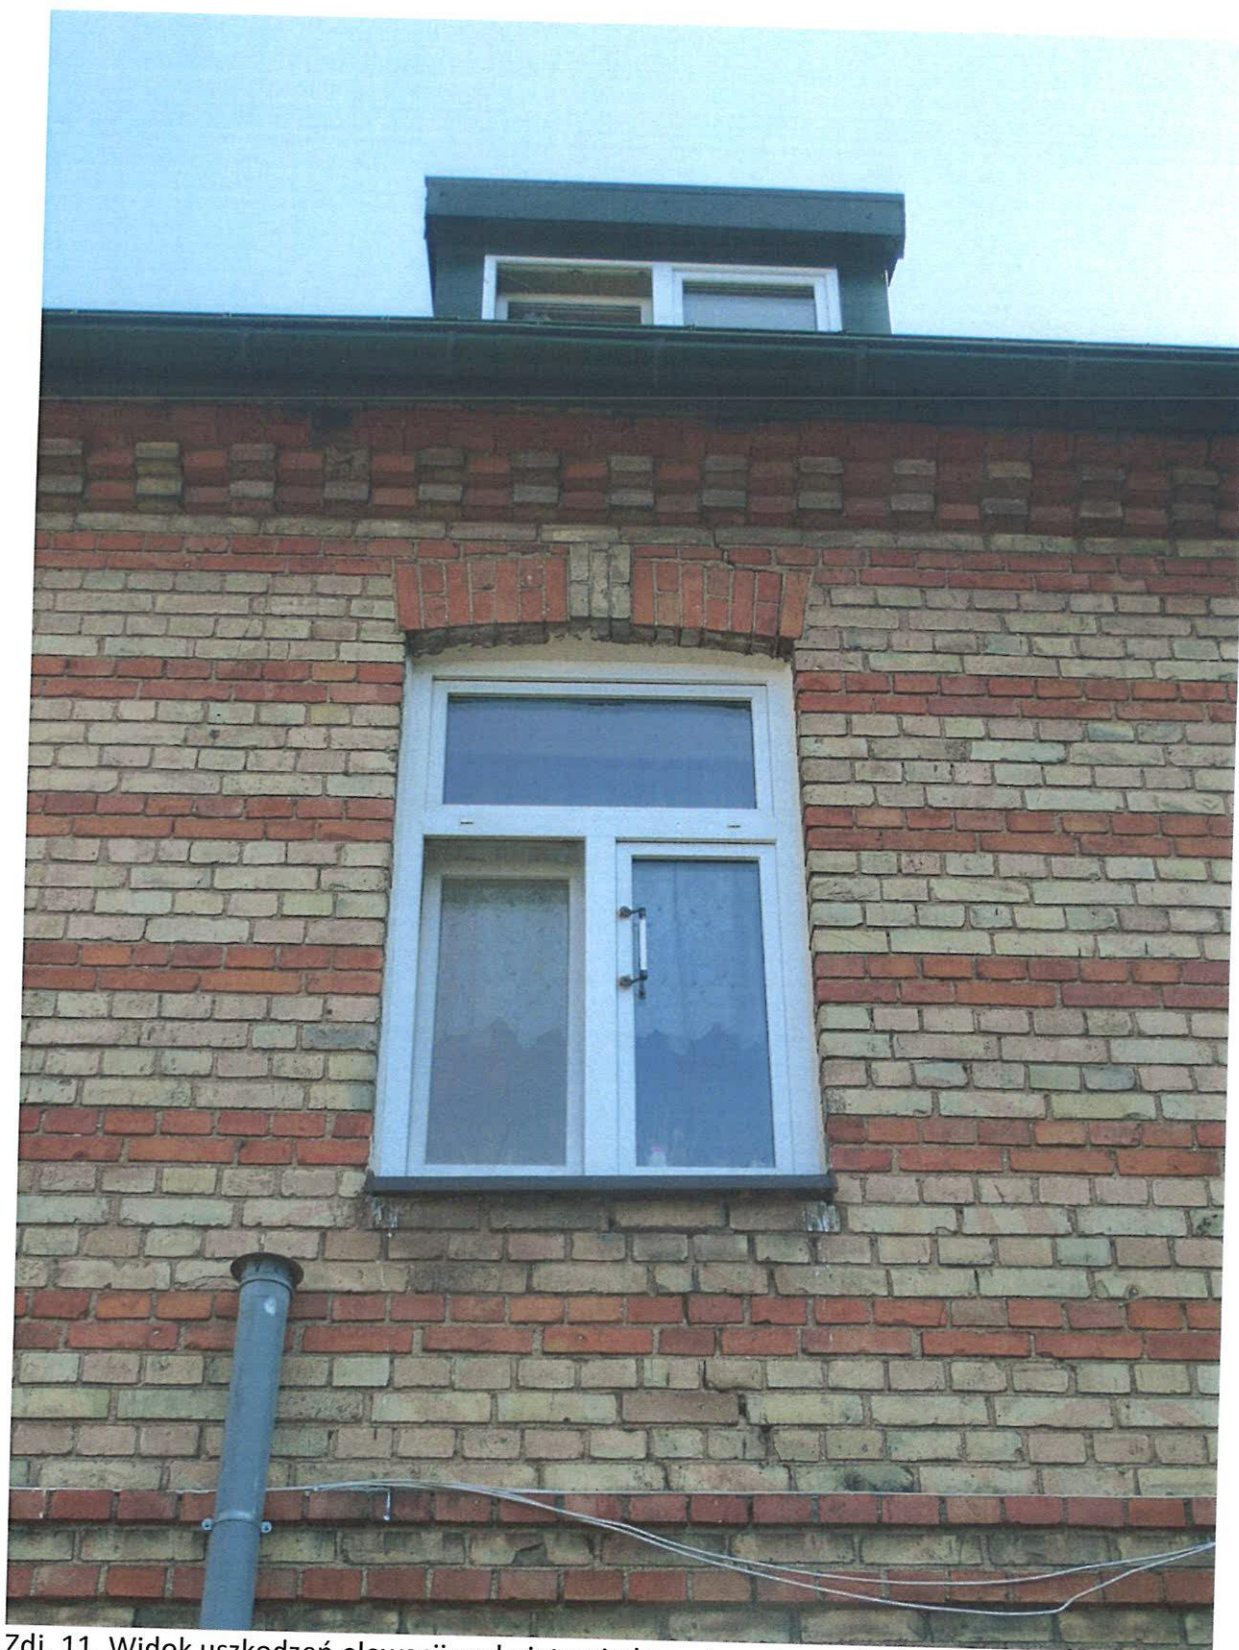
Zdj. 11. Widok uszkodzeń elewacji nad piątymi oknami na elewacji tylnej od strony północnej

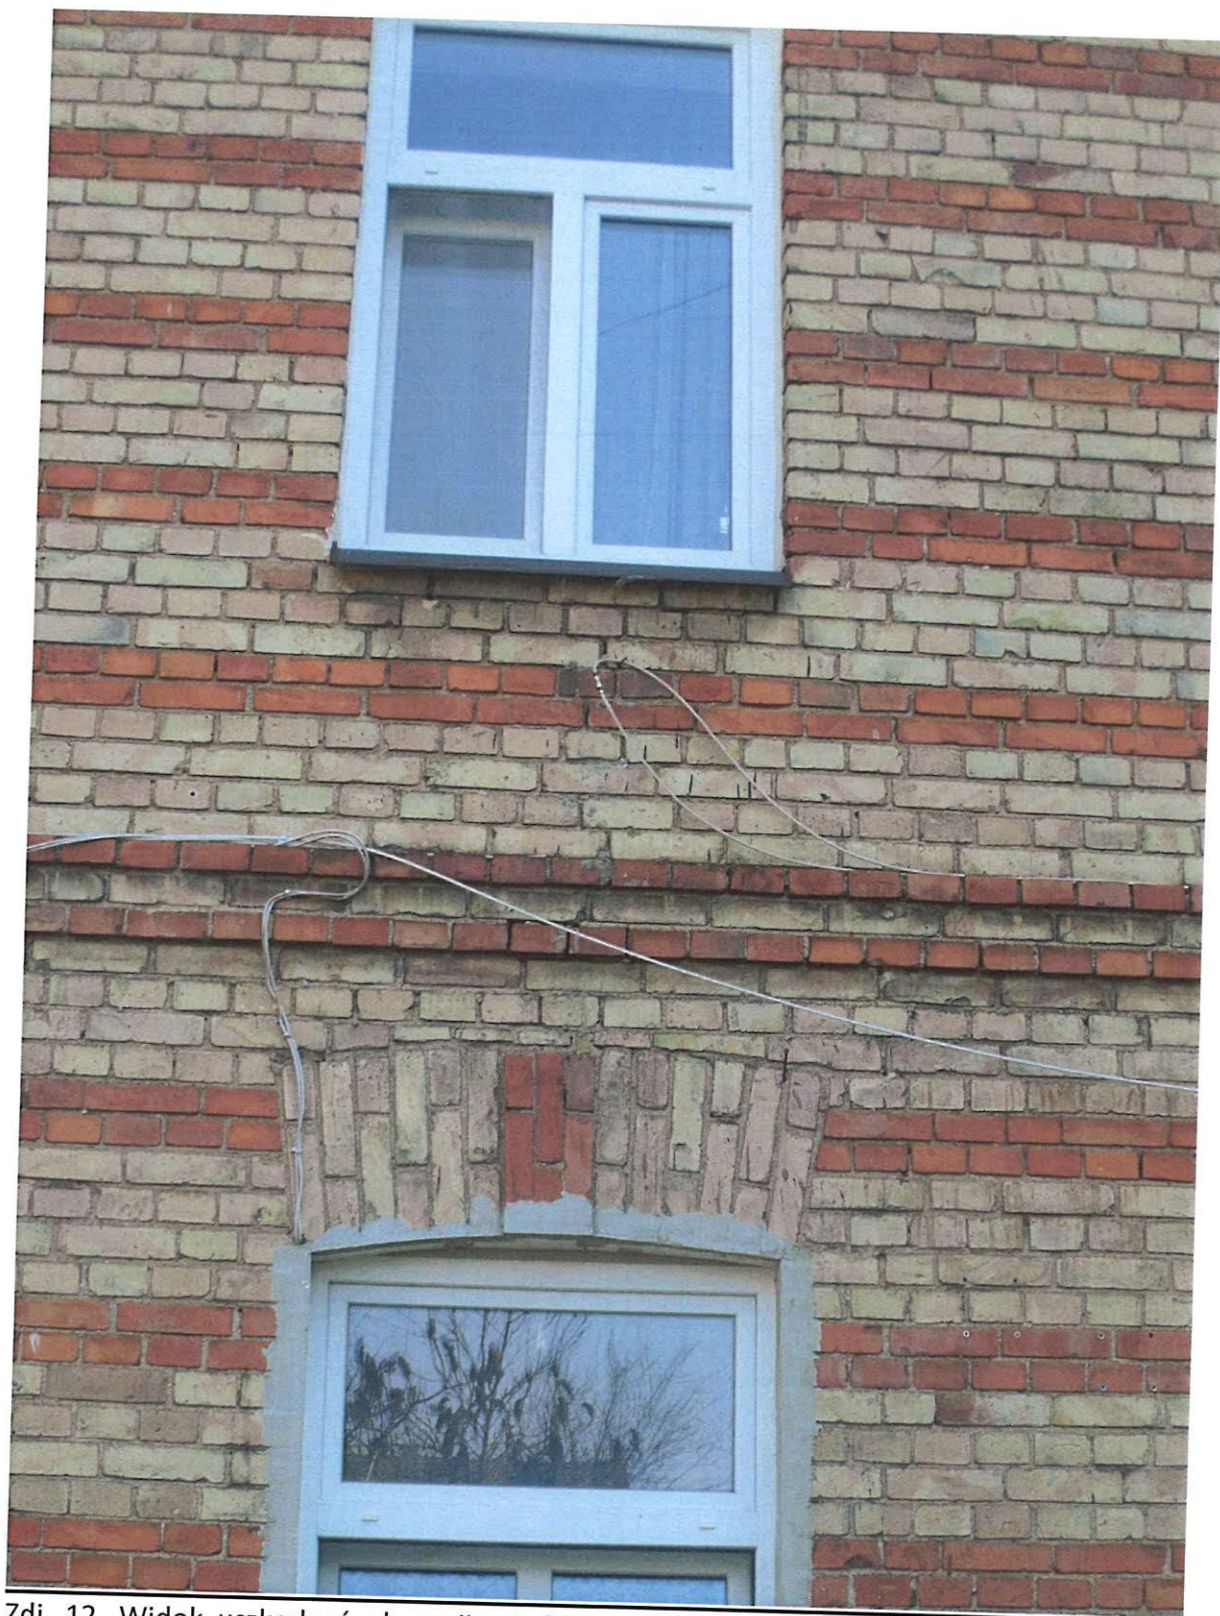
Zdj. 12. Widok uszkodzeń elewacji między szóstymi oknami na elewacji tylnej ~~od strony~~
~~północnej~~ — zachodniej
