Ekspertyza techniczna dotycząca pęknięć na ścianach zewnętrznych budynku
mieszkalnego wielorodzinnego przy ul. Emilii Plater 43 w Suwałkach

Obiekt:	Budynek mieszkalny wielorodzinny
Adres:	Ul. Emilii Plater 43 16-400 Suwałki Dz. Nr geod. 11713
Projektant:	Mgr inż. Łukasz Szutkiewicz upr. bud. Nr MAZ/0418/PWBKb/17 <i>mgr inż. Łukasz Szutkiewicz</i> Uprawnienia budowlane do projektowania i kierowania robotami budowlanymi w specjalności konstrukcyjno-budowlanej bez ograniczeń nr ewid. MAZ/BO/0518/17 nr upr. bud. MAZ/0418/PWBKb/17 <i>SutL</i>

Suwałki 16.05.2019r.

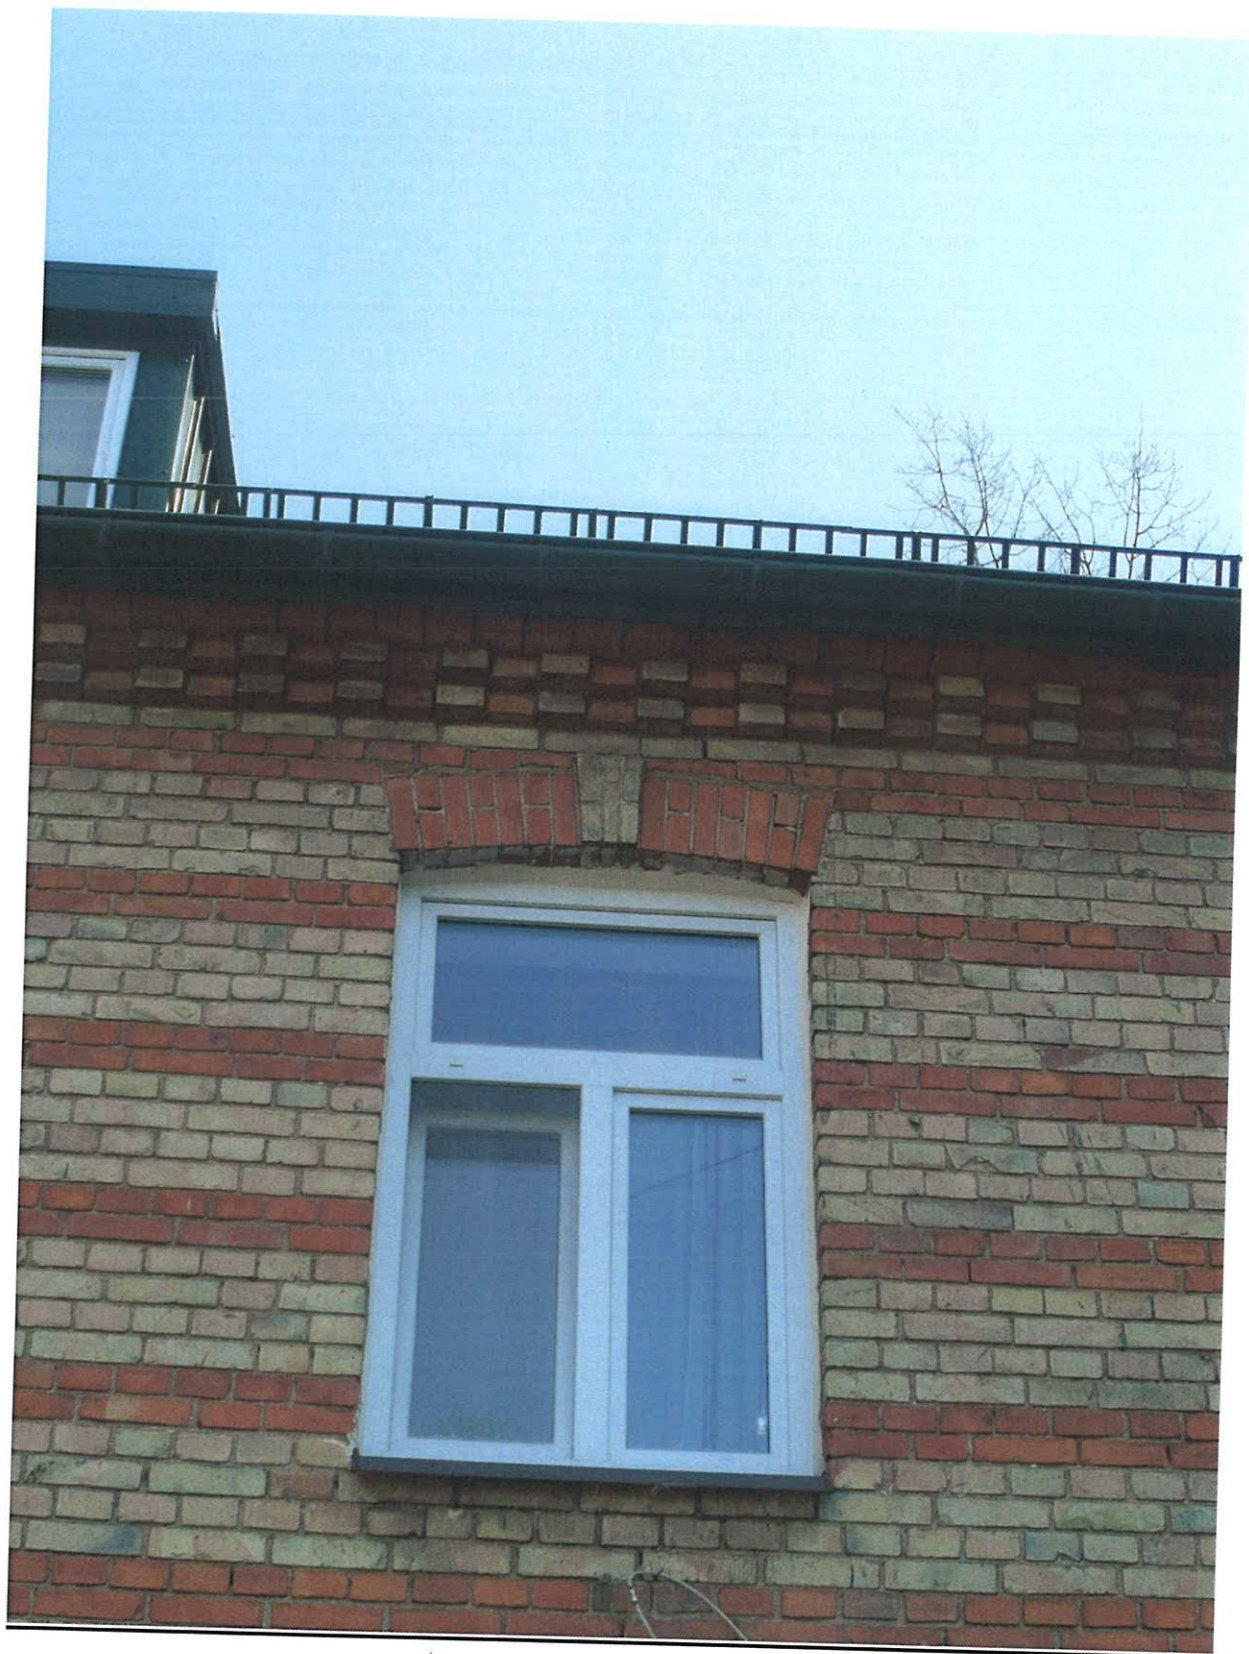
Uszkodzenia elewacji mają charakter pęknięć w spoinach potwierdzający tezę iż materiał elewacji nie został w żaden sposób związany z materią ścian konstrukcyjnych. Fakt nie powiększania się uszkodzeń potwierdza stabilność konstrukcji budynku (dokładniej fundamenty najpewniej kamienne oraz ściany piwnicy).

Zdj. 13. Widok uszkodzeń elewacji nad szóstymi oknami na elewacji tylnej ~~od strony~~
~~północnej~~
~~wschodniej~~

Nadproża łukowe należy naprawić w sposób następujący:

- szalunek podłożyć pod nadproże zgodnie z jego łukiem użyć min 3 stempli na całą rozpiętość nadproża.

- rozebrać nadproże w sposób najmniej inwazyjny dla cegieł aby możliwe było ich powtórne użycie.

- przemurować nadproże zgodnie z wyglądem oraz łukiem oryginalnego elementu, w spoinie łączącej nadproże z elewacją powyżej nadproża użyć kotwy spiralnej M8 zakotwionej w cegłach bocznych (długość zakotwienia zgodnie z zaleceniami producenta kotew).

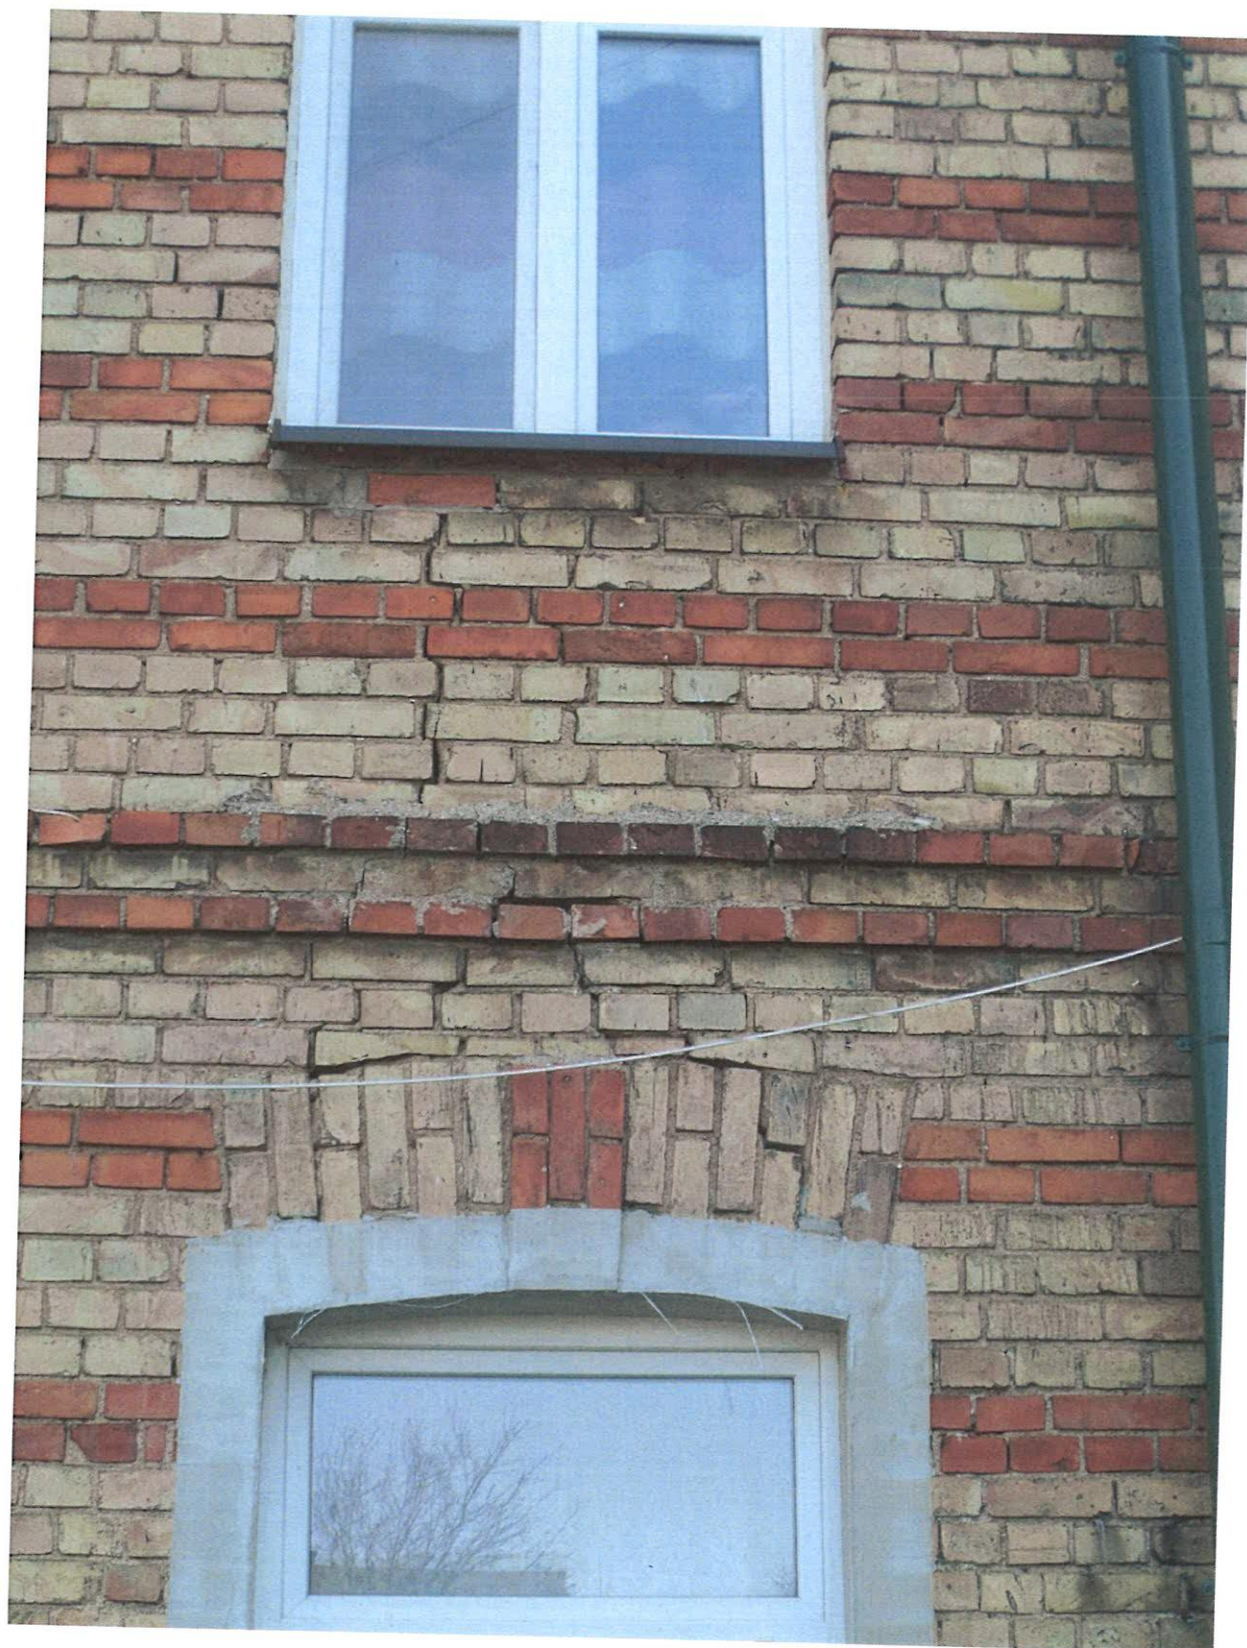
Zdj. 13. Widok uszkodzeń elewacji między siódmymi oknami na elewacji tylnej od strony północnej

Naprawa uszkodzeń elewacji będzie się sprowadzać do rozebrania uszkodzonych elementów elewacji oraz przemurowaniu ich wraz z połączeniem cegieł elewacyjnych z istniejącą konstrukcją ścian nośnych budynku.

- ścianę elewacyjną rozebrać na szerokość otworu okiennego pozostawiając strzępia nierozbieranej części ściany. Zakres wysokości rozbieranego odcinka należy dostosować do rozległości uszkodzeń w danym miejscu elewacji.

- odcinek rozebrany należy przemurować zachowaną z rozbiórki cegłą lub identyczną do oryginalnej zachowując pierwotnego wzór (żłobienia oraz kolor) na elewacji. W co drugą spoinę należy wpuścić kotwy spiralne M8 w sposób następujący, jeden koniec należy zakotwić w strzępie istniejącej ściany a drugi wkleić w istniejącą ścianę konstrukcyjną za pomocą zaprawy do iniekcji odpowiedniej do używania z elementami murowanymi (min 10 cm zakotwienia w ścianie).

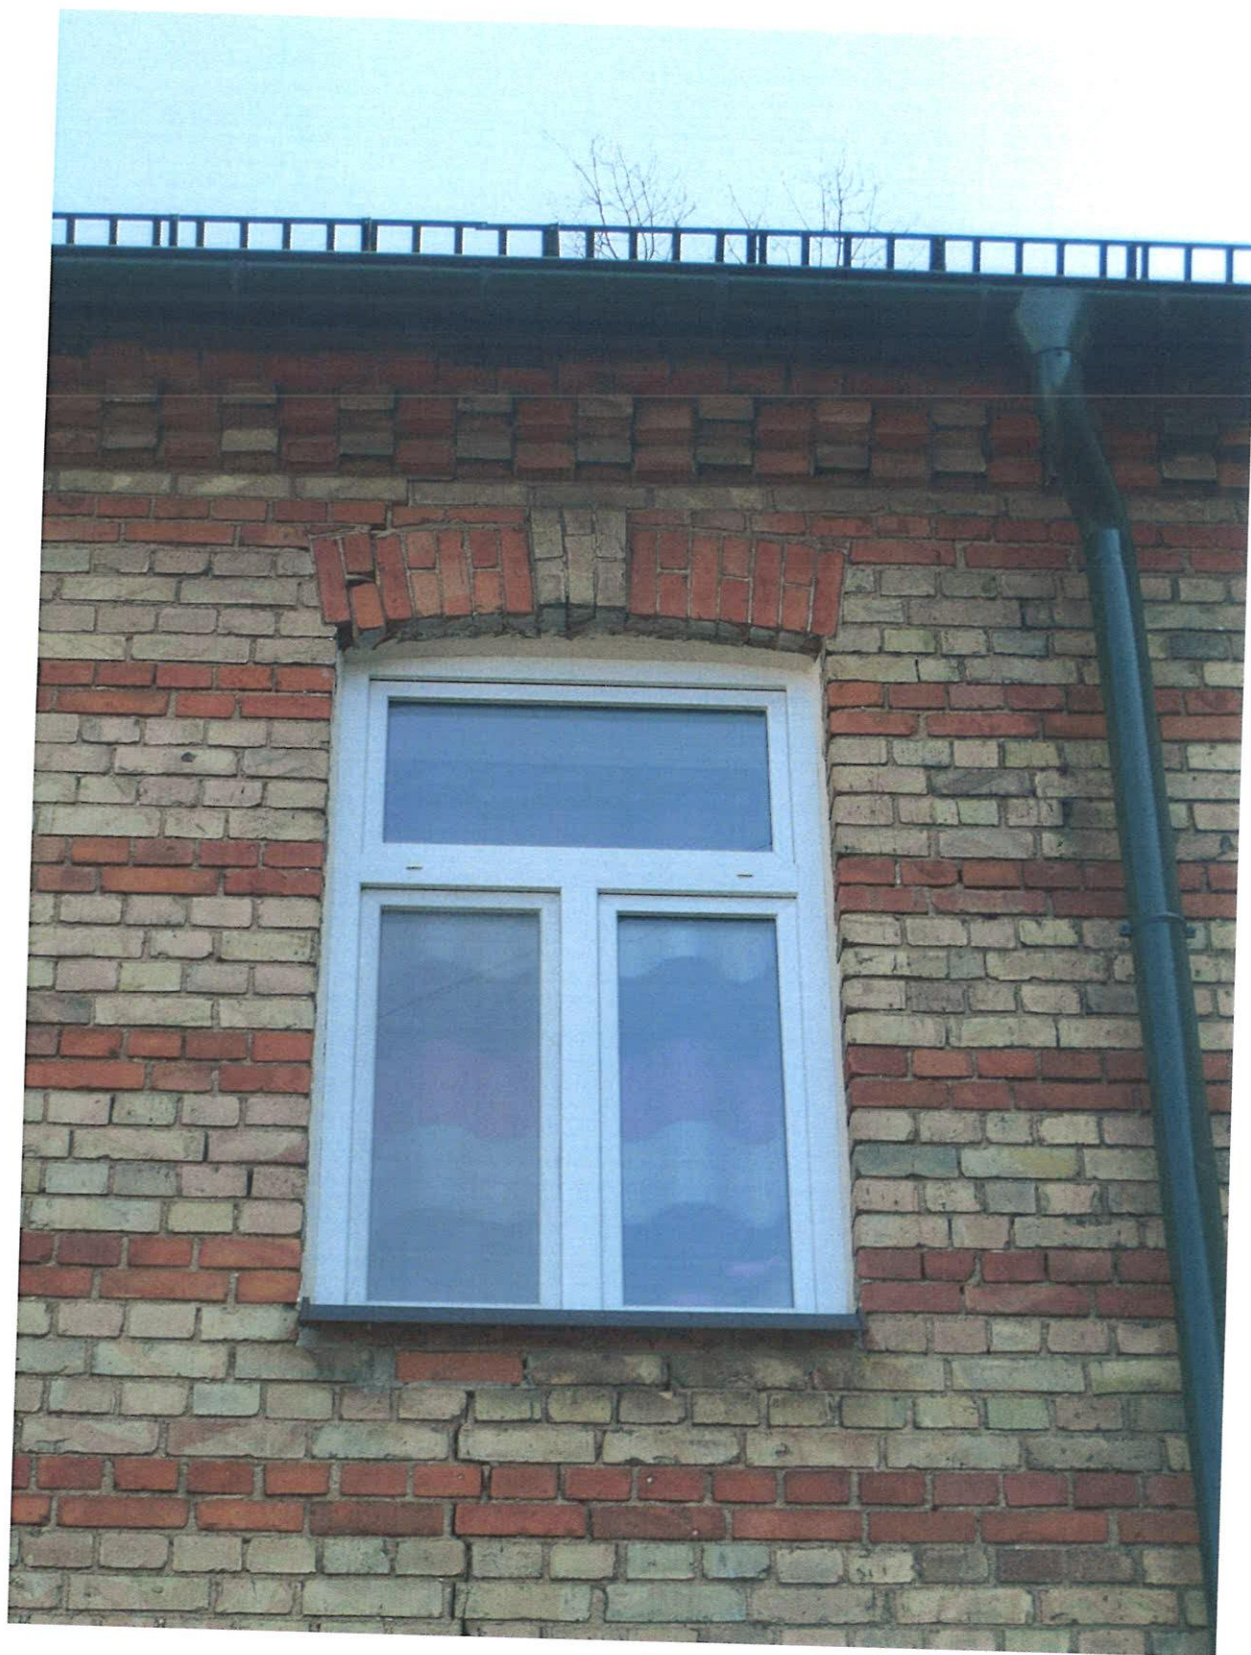
Zdj. 14. Widok uszkodzeń elewacji nad siódmymi oknami na elewacji tylnej od strony północnej

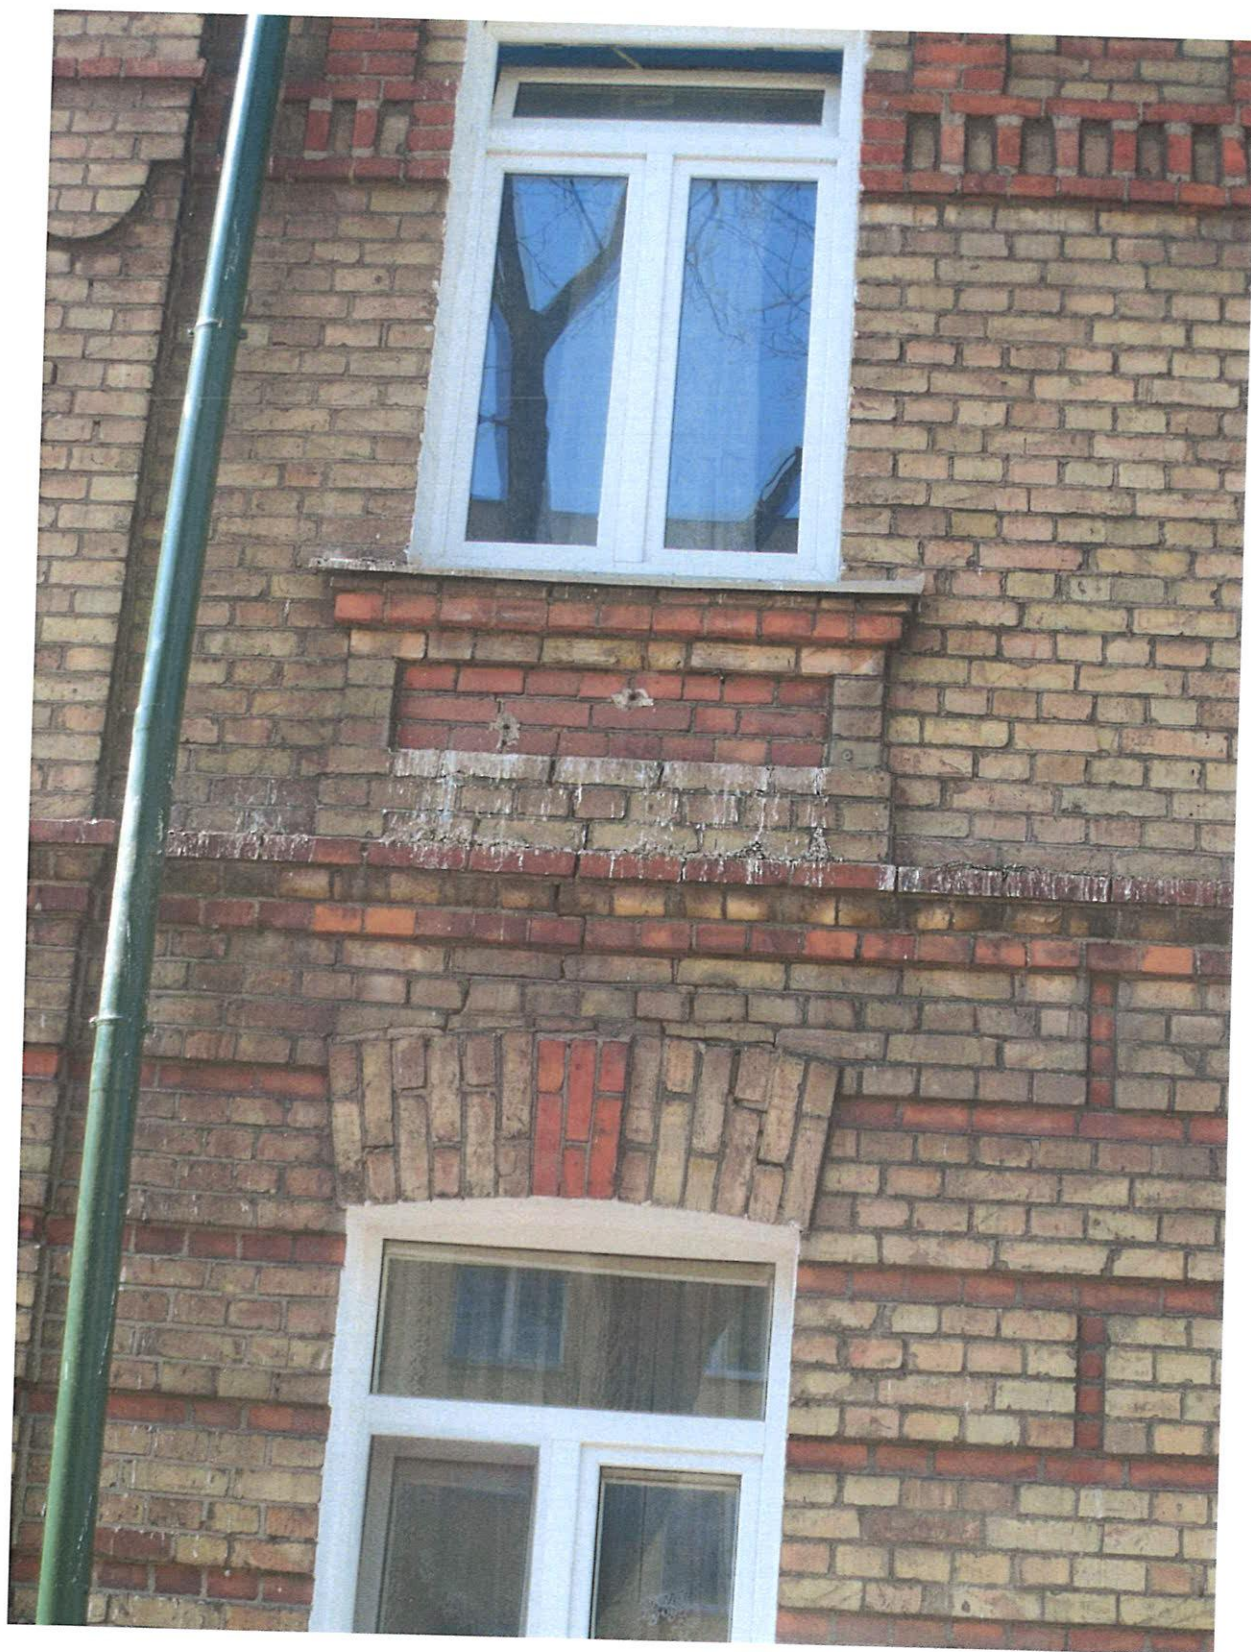
Zdj. 15. Widok uszkodzeń elewacji między siódmym oknami na elewacji frontowej ~~od strony~~
północnej

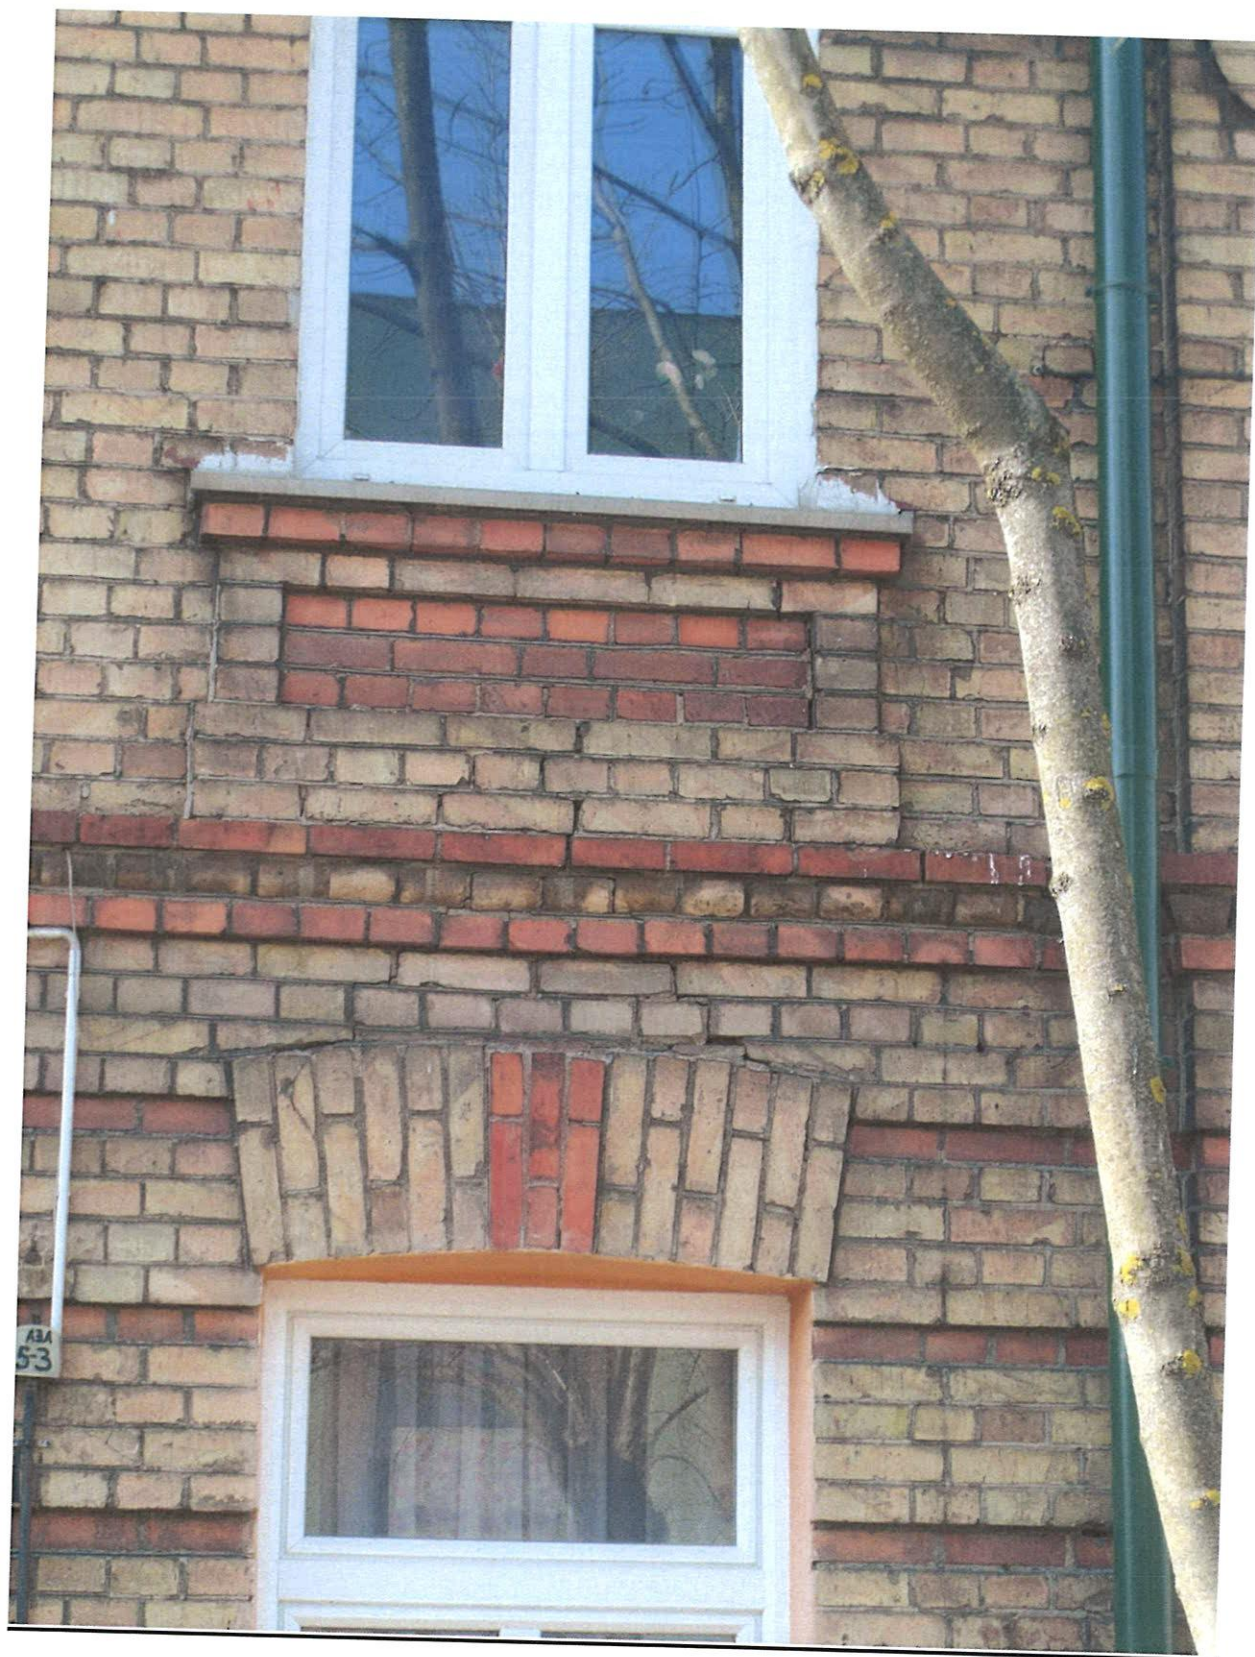
Zdj. 16. Widok uszkodzeń elewacji między pierwszymi oknami na elewacji frontowej od strony północnej.
